新交ホームズの事故事件簿2 短篇連載

深夜の国道でトラック同士が衝突、双方の運転手が死亡した。現場には大破したトラックとそのタイヤ痕が残され、警察は、その痕跡から一方のトラックがセンターラインをオーバーしたと判断した。が、交通事故鑑定人、駒沢幹也氏（セミ）の鑑定結果はまったく逆だった。鑑定人同士が対決した八年にも及ぶ裁判の結果は――。

8年目の大岡裁きの陰に 1枚の写真?

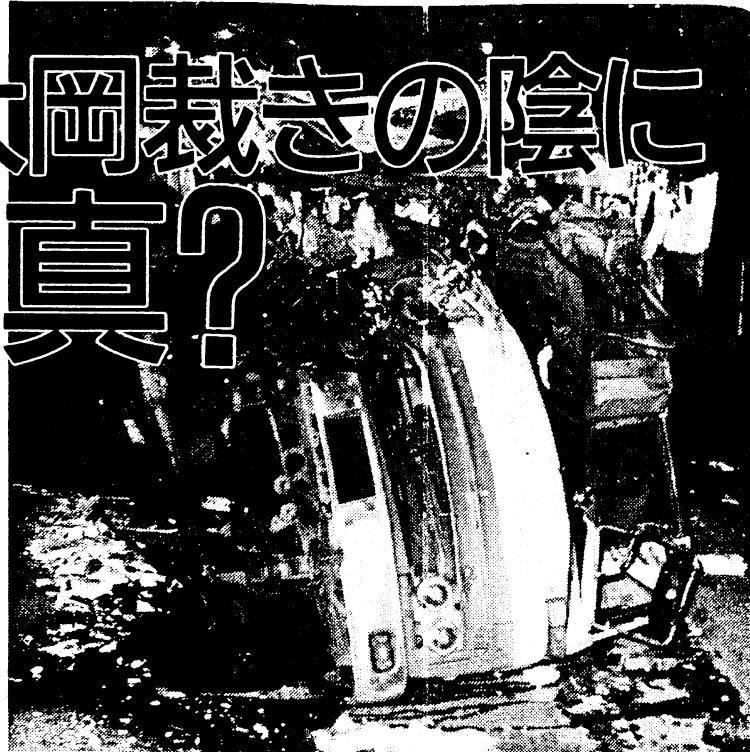
横転した4トントラック。運転手は死亡した。当初はセンターラインを越え、100%過失があると見られていたが……

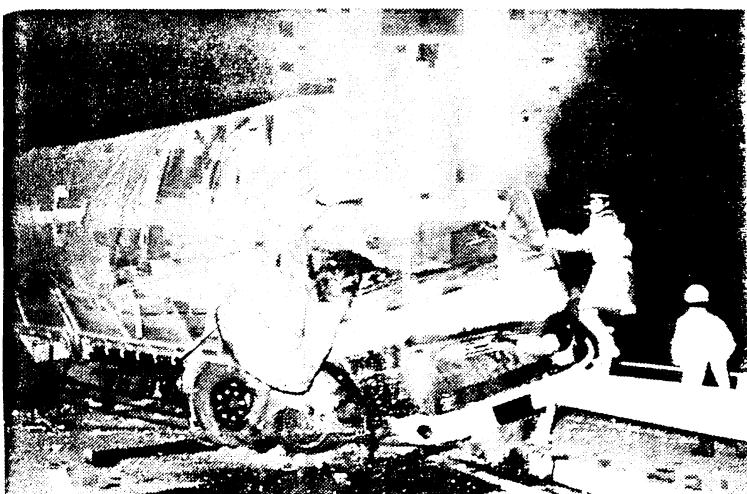
ガードレールに激突した10トン車。運転手は即死した（写真上）
駒沢氏はこの写真に着目した。左後方に10トン車、中央にパトカー、その右に横転した4トン車があり、その手前の路面に逆S字形に蛇行した黒い液体痕が見える（写真下）
