# 7人の交通鑑定人と 16年目の結末

難解な交通事故の真相に、独自の緻密な手法で迫る交通事故鑑定人、駒沢幹也氏(セセ)の事件簿から。第三話は、延べ十六年間にわたり、七人の「鑑定人」が立った死亡事故の記録。センター・ラインを越えたのは死んだ乗用車の運転手だったのか。それとも……。

## 続々交通事故小一ノハヅの事件簿3

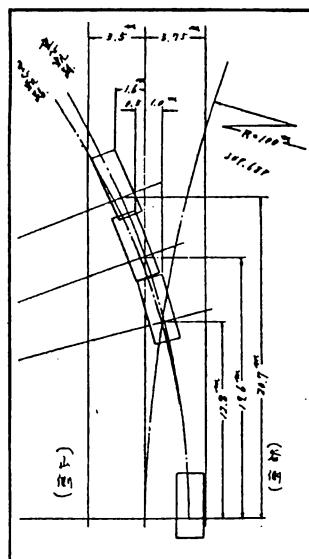
図2 E教授の説

らの鑑定を徹底的に批判しつつ、Bさんの車が、Aさんの車に衝突された角度、そして対向車線へ押し出されるまでの動きを図解していた（図2）。

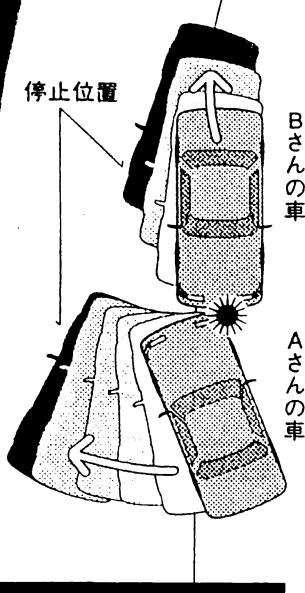
図3 駒沢氏の説

駒沢氏が指さした図には、落下したおまごまな部品とその名称が細かく書き取られていた。（図3）

「もし、衝突がBの車線で起こっているとすれば、この事故の規模から見て、そこにはまったく何も残らないといふことはありえない。スリップ痕は、事故後の通過車両によって消されてしま
